Beispiele für Fenster-Sanierungen

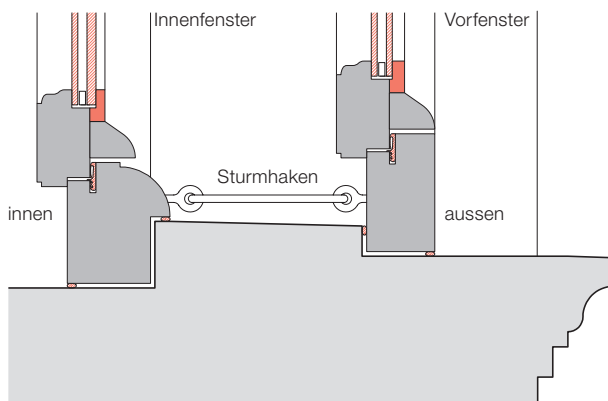
Nach der Sanierung / Schnitt unten

- * Glas innen / Zwischenraum / Glas aussen:
Innenfenster: 4 / 6 / 6 = 16 mm
Vorfenster: 4 / 6 / 4 = 14 mm

Das schützenswerte Mehrfamilienhaus, Teil einer Blockrandbebauung an stark befahrener Strasse in Bern, besass noch die originalen, über 100 jährigen Fenster aus Fichtenholz mit Einfachglas. Im Rahmen der Gesamtsanierung sollten die Fensterelemente, bestehend aus Innenfenster und gegen innen öffnende Vorfenster, schalltechnisch verbessert werden. Anstatt die noch funktionstüchtigen, zeittypisch gestalteten und fein profilierten Fenster auszuwechseln, wurde bei Innen- sowie Vorfenster ein Glasersatz durchgeführt. Das Einfachglas wurde entfernt und durch eine dünne Isolierverglasung* ersetzt. Dadurch konnten die Schallschutzanforderungen mit den bestehenden Fenstern messbar eingehalten werden. Wegen der Mehrdicke der Verglasung wurden die Flügelrahmen leicht nachgefalzt und aussen mit 10 mm dickem Eichenholz aufgedoppelt. Wo nötig wurden zerstörte oder undichte Stellen ersetzt, beispielsweise einzelne Holzwetterschenkel. Die Anschlüsse der Blendorahmen ans Mauerwerk sowie die Falze wurden bei beiden Fenstern neu abgedichtet, die historischen Beschläge (Fischbänder) weiterverwendet. Die Kosten für Sanierung und Aufrüstung der historischen Fenster bewegten sich in der Grössenordnung von denkmalpflegerisch vertretbaren Nachbauten und wurden im Rahmen des städtischen Sanierungskonzepts „Lärmschutz an Stadtstrassen“ rückvergütet.
