Vortrag des Gemeinderats an den Stadtrat

Gesamtsanierung Untertorbrücke; Ausführungskredit (Abstimmungsbotschaft)

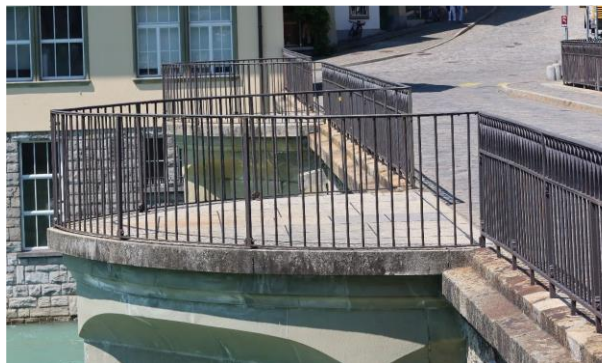
Abb. 2: Geländer Oberwasserseite

Die Brücke verfügt über ein historisches Geländer. Dieses wurde im Lauf der Zeit mehrfach ausgebessert, sodass heute eine Mischung aus diversen Ausführungsarten und -qualitäten vorliegt. So sind zum Beispiel die vertikalen Geländerpfosten auf der Oberwasserseite im Naturstein eingelassen, auf der Unterwasserseite wird das Geländer mit einer horizontalen Stahlkonstruktion fixiert. Aufgrund korrodierender Geländerpfosten sind auf der Oberwasserseite Absprengungen im Natur- und Kunststein festzustellen; auf der Unterwasserseite weist der Konsolkopf (Naturstein, in dem die Geländer verankert sind) Schäden an alten Flickstellen auf. Insgesamt ist die Sicherheit der Geländerverankerung nicht mehr gegeben; die Steine müssen teilweise ersetzt werden. Auch das Geländer selbst genügt den heutigen Anforderungen nicht mehr: Es weist den geforderten Tragwiderstand nicht mehr auf, zudem muss der Korrosionsschutz erneuert werden.

Zur Verbesserung der Tragsicherheit werden alle Geländerpfosten sowie die Handläufe durch Stahlpfosten mit höherer Festigkeit ersetzt. Auch die Geländerverankerungen werden allesamt ersetzt. Die schadhaften Steine werden aufgrund der Risse und Korrosionsschäden einzeln beurteilt; anschliessend wird entschieden, ob ein teilweiser oder vollständiger Ersatz notwendig wird. Die Fugen werden wo nötig ersetzt. Die geschmiedeten Geländer bestehen weitgehend aus den Teilen von 1818, sie sind aus gestalterischer und denkmalpflegerischer Sicht erhaltenswert. Die Geländer werden demonstert, entrostet und mit einem neuen Korrosionsschutz versehen.

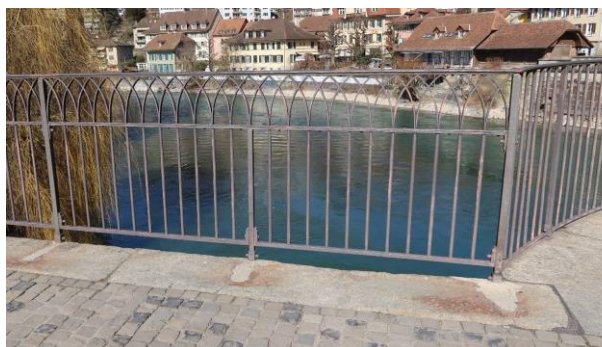
Abb. 3: Geländer Unterwasserseite

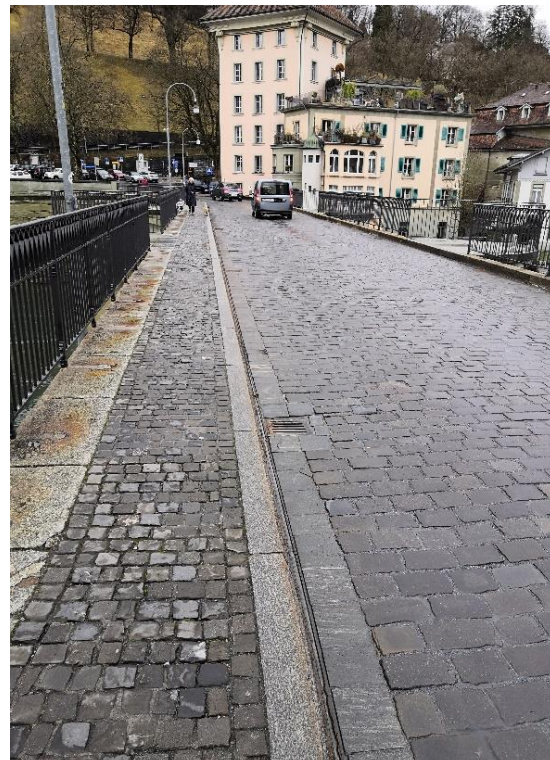
Abb. 4: Zustand Pflästerung

Fahrbahn und Trottoir bestehen aus einer ungebundenen Pflästerung; diese weist partiell Setzungen an den Fahrinnen und defekte Fugen auf und muss deshalb neu verlegt werden. Weil die Pflästerung ungebunden ist, sickert ein Teil des Regenwassers bis zur Abdichtung der Betonkonstruktion und wird anschliessend über die vertikalen Abläufe entwässert. Das restliche Regenwasser wird über die bestehenden Einlaufkästen gesammelt und über die Speier direkt in die Aare geleitet. Die Fahrbahn hat eine Breite von ca. 5.65 m, dies ermöglicht ein Kreuzen eines PWs und eines LKWs mit 30km/h. Das Trottoir ist mit rund 1.40 m relativ schmal; beim Überholen oder Kreuzen weichen Passant*innen meist auf die Fahrbahn oder die Kanzeln aus. Die Verkehrsfläche soll deshalb neu aufgeteilt werden.

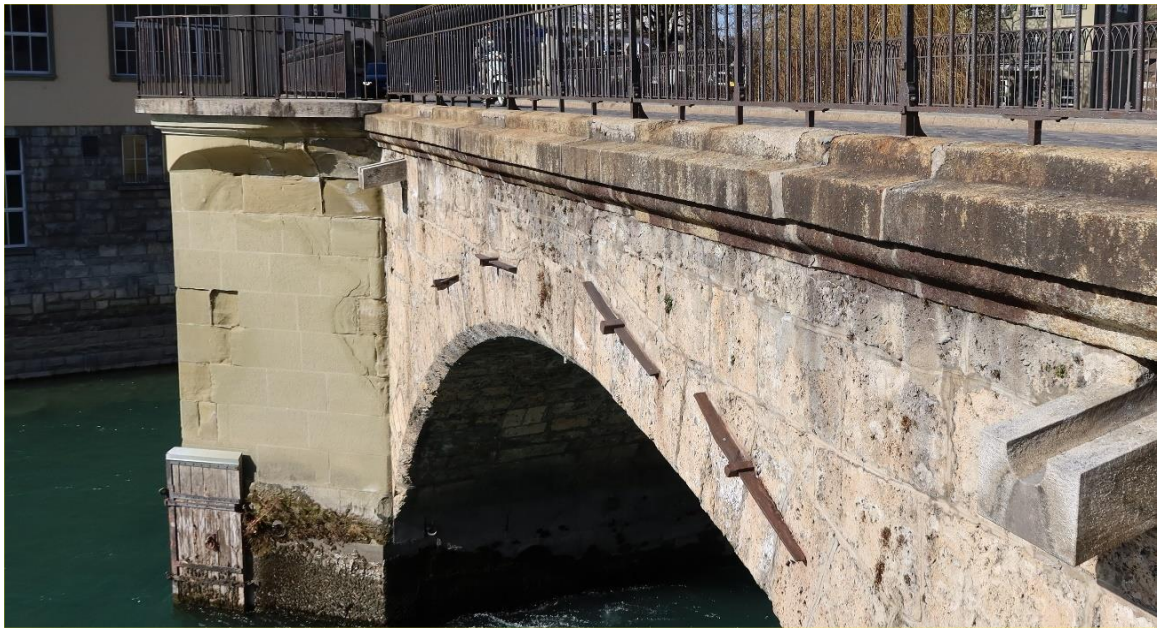
Abb. 5: Schadhafte Mauerwerk, Risse und Ausbrüche der Steine

An den Gewölbeuntersichten gibt es Risse. Die Rissbreiten betragen 1 – 4 mm, setzen sich teilweise auch über Fugen fort, bleiben aber in der Länge begrenzt. Anzeichen für eine Ablösung der Stirnwände von den Gewölben sind nicht festzustellen. Die Gewölbe bestehen grösstenteils aus Kalktuff; es kommen auch Sandstein- und Kalkstein-Quader vor. Teilweise stammen diese aus der Bauzeit im 15. Jahrhundert. Die Quader sind grösstenteils noch in einem guten Zustand, nur einzelne Steine sind reparaturbedürftig. Der vorhandene Fugenmörtel ist teilweise mürbe; in den Untersichten ist ein neuerer harter Verfugmörtel vorhanden. Insgesamt besteht nur eine geringe örtliche Querschnittsverminderung der Gewölbe, es gibt aktuell keine Anzeichen mechanischer Überbeanspruchung.

Das westliche Gewölbe ist teilweise nass. Die Abschlusssteine aus Granit mit der Geländerverankerung sind zum Teil schadhaft – meist aufgrund von Rissen, die von den Geländerpfosten ausgehen. Die Pfeiler mit den Strömungsteilern sind in den Bereichen unter Wasser aus Sandstein- bzw. Kalksteinquadern aufgebaut. An den Sandsteinquadern zeigen sich Abplatzungen und Absandungen. Im Bereich der Wasserlinie sind teilweise offene Fugen vorhanden und darunter örtliche Auskolkungen (Erosion durch das Aarewasser). Auch die Stirnwände bestehen aus Kalktuff; in den Seitenflächen sind vereinzelt Risse und offene Fugen sichtbar.

Bei Rostbildung führt eine Volumenzunahme zu örtlichen Abplatzungen an Steinen. Die bisherigen Auswirkungen sind örtlich begrenzt, sollten aber nach Möglichkeit unterbunden werden. Der harte Mörtel in den Untersichten kann Staunässe und damit Frostschäden fördern. Die Spannungen können zu Ausbrüchen des Fugenmörtels und der angrenzenden Quaderteilen führen. Entsprechend muss der Eintritt von Wasser ins Mauerwerk unterbunden werden.

Zur Verifizierung des Schadenbilds wird die Oberfläche des Mauerwerks zuerst mit Hochdruck gereinigt, anschliessend werden die Quadersteine auf Schäden geprüft. Danach wird das definitive Ausmass des notwendigen Steinersatzes bestimmt. Ob und wie die Steine repariert oder ersetzt werden müssen, wird fallweise bestimmt. Dabei wird berücksichtigt, dass möglichst gleichartige Steine bzw. farblich angepasster Reparaturmörtel verwendet werden, damit das Erscheinungsbild der Brücke nicht verändert wird. Für die Instandsetzung des Mauerwerks muss das Bauwerk eingerüstet werden.

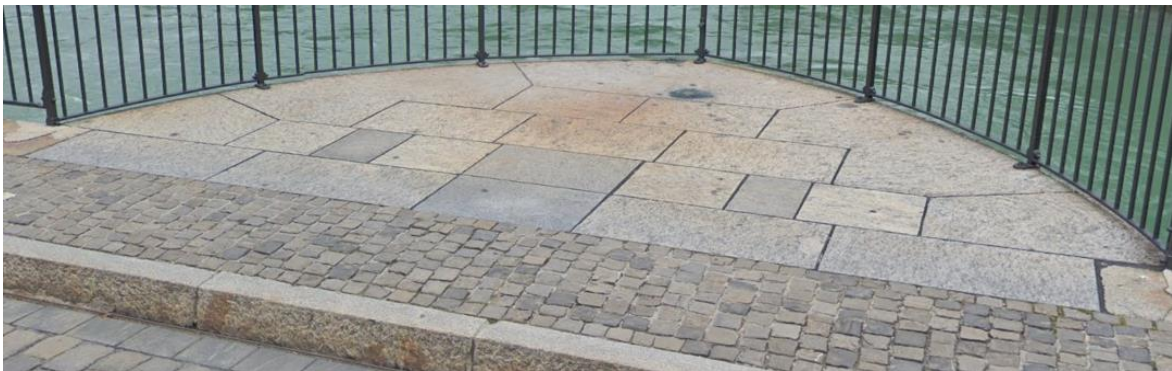
Abb. 8: Grossformatige Platten auf den Kanzeln

Die grossformatigen Platten auf den Kanzeln (siehe Abb. 8) stammen von der letzten Sanierung (1980/82). Deren glatte Oberfläche und die scharfen Kanten passen optisch nicht zur alten Brücke. Die Platten werden aus technischen (Sicherstellen der Dichtheit der Pfeiler), aus wirtschaftlichen und ökologischen Gründen wiederverwendet, die Oberfläche wird jedoch bearbeitet, und die Kanten werden leicht gebrochen.

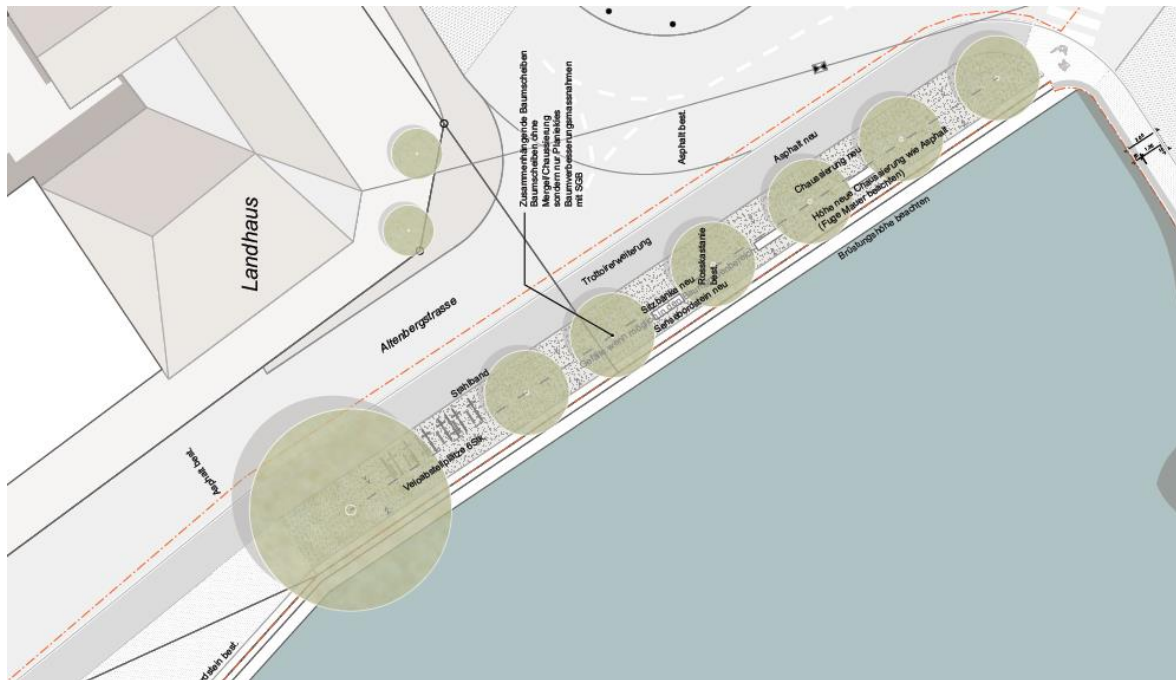
Abb. 9: Erweiterung Vorland Altenbergstrasse

Der Streifen entlang der Stützmauer der Altenbergstrasse, in welchem die Kastanienbäume stehen, wird chaussiert und mit neuen Sitzbänken versehen (mit Ausblick auf Aare und Altstadt). Das heute unmittelbar entlang der Ufermauer verlaufende Trottoir wird vor die Bäume verschoben und verbreitert, wodurch sich der Strassenraum verengt. Die Veloparkplätze vor dem Landhaus werden deshalb aufgehoben und neu auf der anderen Strassenseite zwischen den Bäumen platziert. Aufgrund der Neuordnung werden die beiden Längsparkplätze entlang der Kastanienreihe und der Parkplatz vor dem Landhaus aufgehoben.
